# Våtmarksanläggning i norra delen av den gamla Skirsjön, Skir 16:1, Växjö

Åtgärdsrapportering

Naturcentrum AB Februari 2021

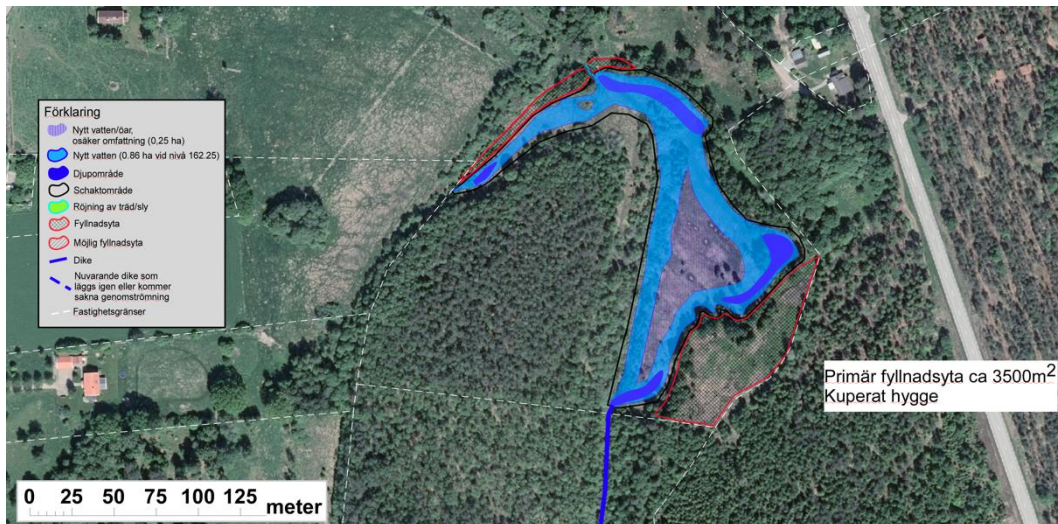
Figur 1: Planritning för våtmarksytan i Skir.

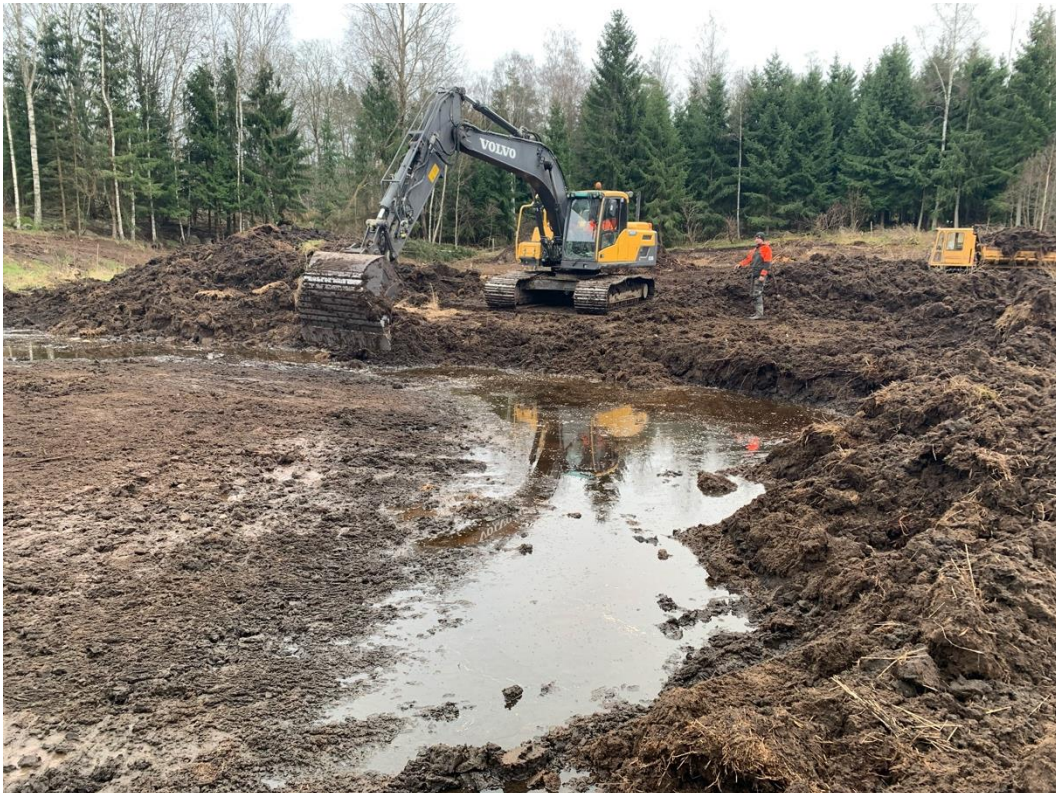
**Figur 2:** Pågående schakt i NO delen, fyllnadsyta i bakkant till höger och anslutande tidigare använt körstråk som förstärkts i bakkant till vänster. Närmast till vänster i bild har ett grundområde med krön kring 162.15 lämnats (jämför omslagsfoto där vattnet precis står över grundområdet).

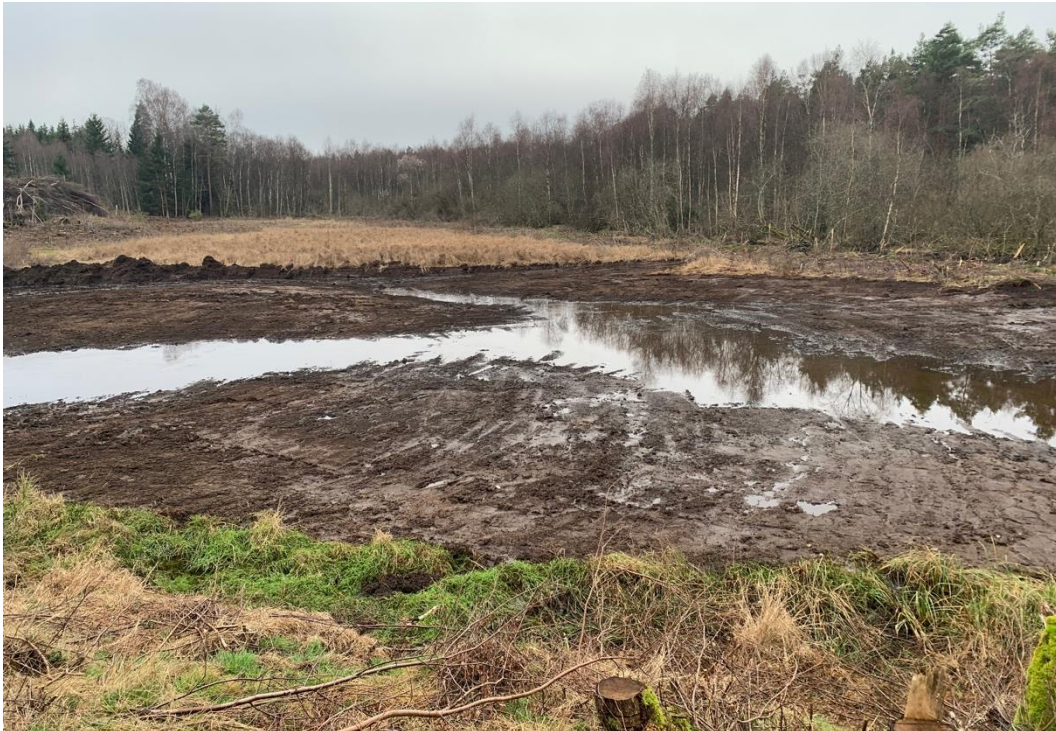
- Röjningsrester från tämligen omfattande förberedande röjningsinsatser har samlats på höjd i fyllnadsområdet (figur 3-4) och får köras ut först när fyllnadsområdet satt sig och är körbart.

**Figur 3:** Pågående schakt i NO delen, från höjden/körstråket i norr. Rishögen till vänster i borte delen av bilden. Det norra grundområdet precis färdigschaktat i vänstra halvan av bilden. Befintligt dike lämnat intakt utmed denna del (inlopp framschaktat senare i borte delen av fotot).

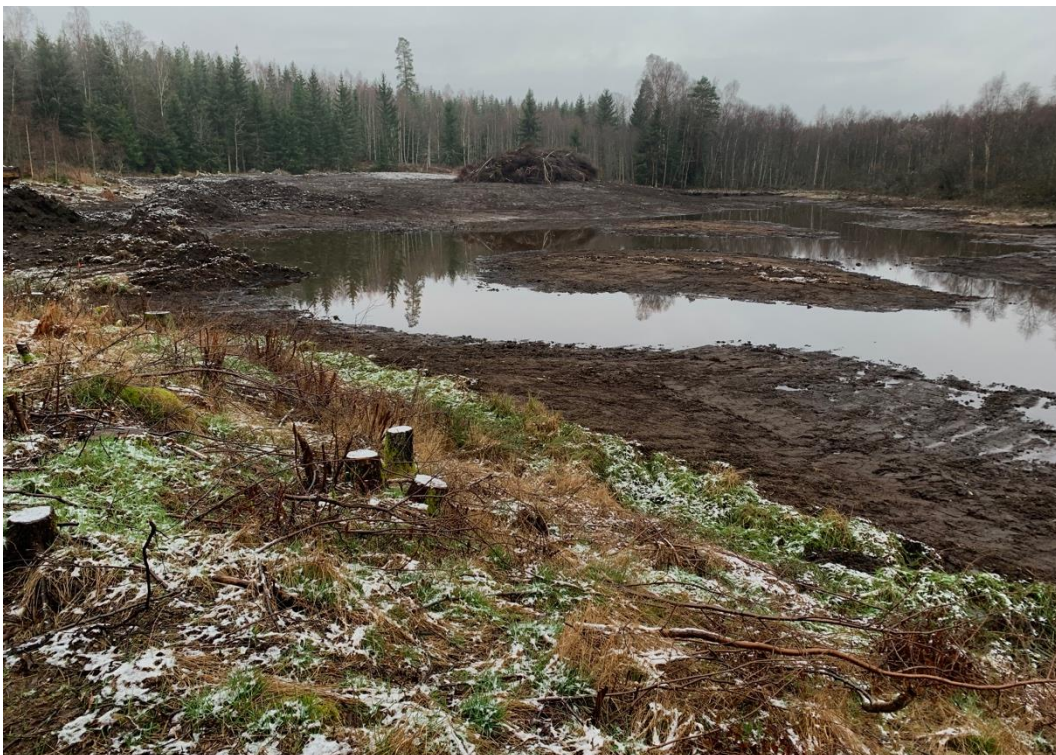
- Fyllnad är utfört i stort som anvisat på hygge i öster samt intill schakt i väster (se dock nedan). Fyllnadsmassor överstiger dock de beräknade och fyllnadsytan har därför lokalt större mäktighet. En del fyllnad ansluter också lokalt längre ut mot schakten i våtmarksområdet (figur 4). Ett körbart stråk har lämnats i östra kanten av fyllnadsytan för passerbarhet för eventuella skogsmaskiner.

**Figur 4:** Östra delen med nästan färdig dammschakt och högre vattenstånd. Två grundområden skapade. Anslutning mot fyllnadsyta ej färdigt. Inloppsdel ej utförd.

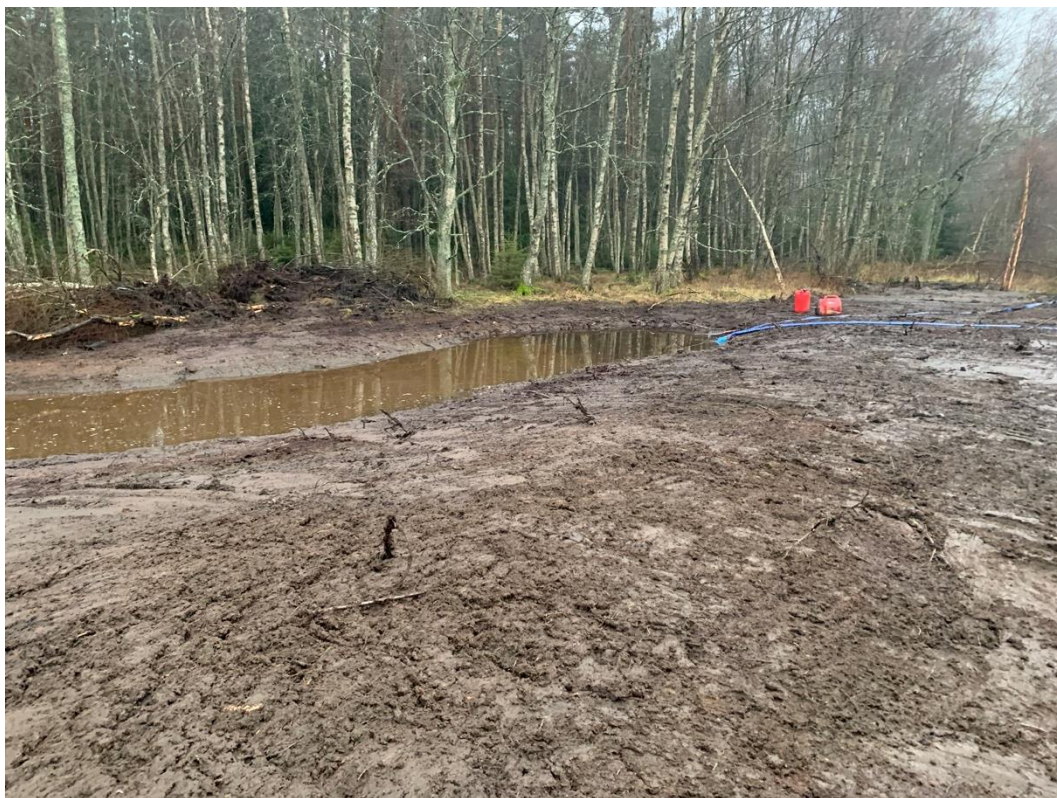
**Figur 5:** Inloppsdel i väster. Schakthantering lokalt med fyllnad på västra sidan (bildens förgrund och till höger).

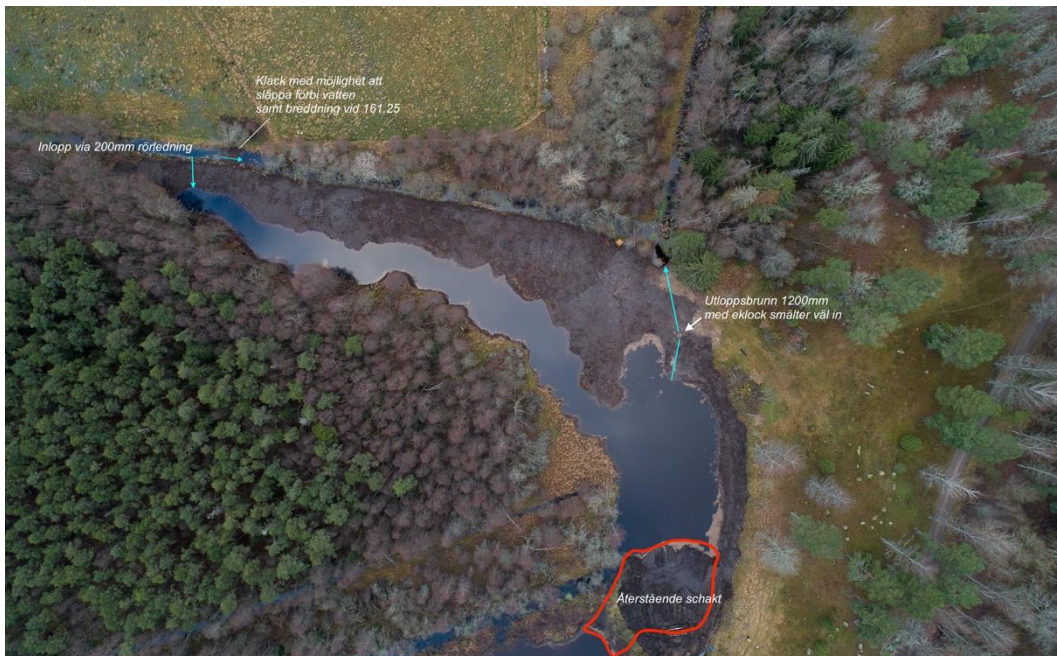
- Utloppsbrunn har ökat i dimension liksom anlutande rör för att klara det huvudsakliga flödet. Ursprungligen planerades en fördelning primärt till ett öppet överfall, men detta blev inte rimligt att utföra med de dåliga markförhållanden som rådde utanför fornlämningsytan och intrång intill och i fornlämningsytan har undvikits. Breddning sker öppet istället längst i väster eller brett över den flacka markhöjningen i våtmarksområdets västra del. För att kunna ta in det lilla delflödet från SV (diket utmed fastighetsgräns) har diket där lagts igen på en kortare sträcka (figur 6, avstämt med grannfastigheter). Igenläggningen har dock försetts med en rörförbindelse som gör det möjligt att öppna vattenflödet igen. Vatten kan också bredda förbi via röret på nivå ca 162.25 när stigarrör etablerats i rörböjen som under vintern ligger öppen. Inloppet till våtmarken i väster har också rörlagts för att ge åtkomst till fastighetsdelarna söder om.

Utloppsbrunnen medger en avsänkning till nivå nära den planerade (161.60-161.70) om nedströms vattenstånd i diket medger. Avsänkning sker genom att ta av det korta stigarrör som kommer vara etablerat på inkommande rör i brunnen. Normal dämningnivå planeras vara 162.15, anpassningar kan göras upp till max 162.25 (när vattnet börjar rinna förbi i diket i väster enligt ovan). Urskärning och anpassning för viss nivåvariation etableras i stigarrörets överkant. Lägsta nivå preliminärt 162.05 och stigarrörets överkant 162.20.

**Figur 6:** Västra våtmarksdelen med utlöpsbrunn och röranslutningar markerade samt återstående schakt (foto från 23 december 2020).

Brunnen, liksom förbiledningen i diket i väster ligger öppen under vårvintern 2021 och stigarröret, som ger den lilla nivåstyrningen för våtmarken, etableras preliminärt under april 2021 för att så långt möjligt låta schakt och fyllnadsytor etableras med lägre vattenstånd inledningsvis.
